フードの変更による集塵システムの改善

課題

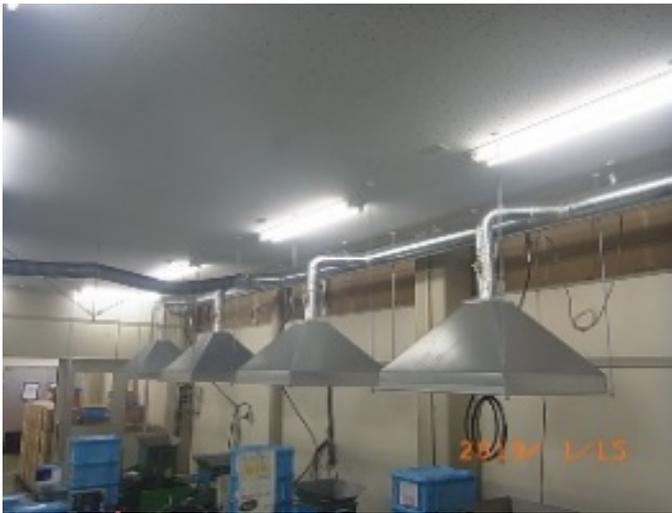
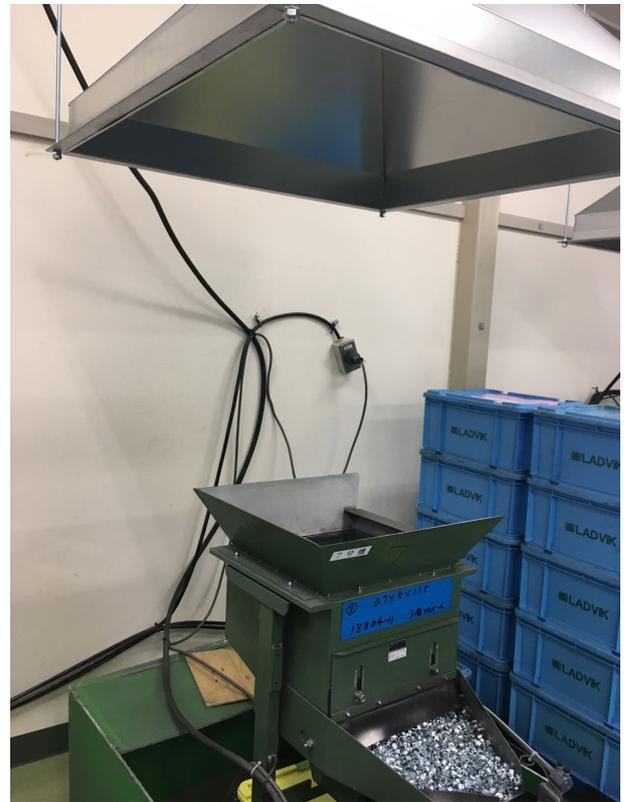
【改善前フード】

天蓋フードを使用
粉塵発生源の上部に設置している
が粉塵自体は煙の様に舞い上
がらず又集塵風量が足りず粉塵は
殆ど回収されていなかった。

- ①設置当初は、粉塵の発生する装置の作業性を重視し装置上部に天蓋フードを設置した。
天蓋フードを使用するには、全体の風量が足りず尚且つ粉塵発生源からも遠く殆ど発生する粉塵は回収されていなかった。
- ②作業エリアも制限が有り、集塵機も余剰設備を使用したことより集塵能力が足りない集塵機を使用していた。
- ③集塵機からの排気は、屋外へ排気していた為、作業室を閉めると負圧となり益々吸引能力は落ちていた。
- ④作業室内の空気は集塵機から屋外に排気され空調された空気はそのまま排出され無駄を生んでいた。

1. 天蓋フードから局所自在フードに変更し、集塵効率を上げる
2. 集塵対象機6台の集中集塵に見合った集塵機の選定と集中集塵配管を施工
3. 集塵機排気は、HEPAフィルターを介し作業室内へリターン
