各種研磨集塵用集塵機の更新

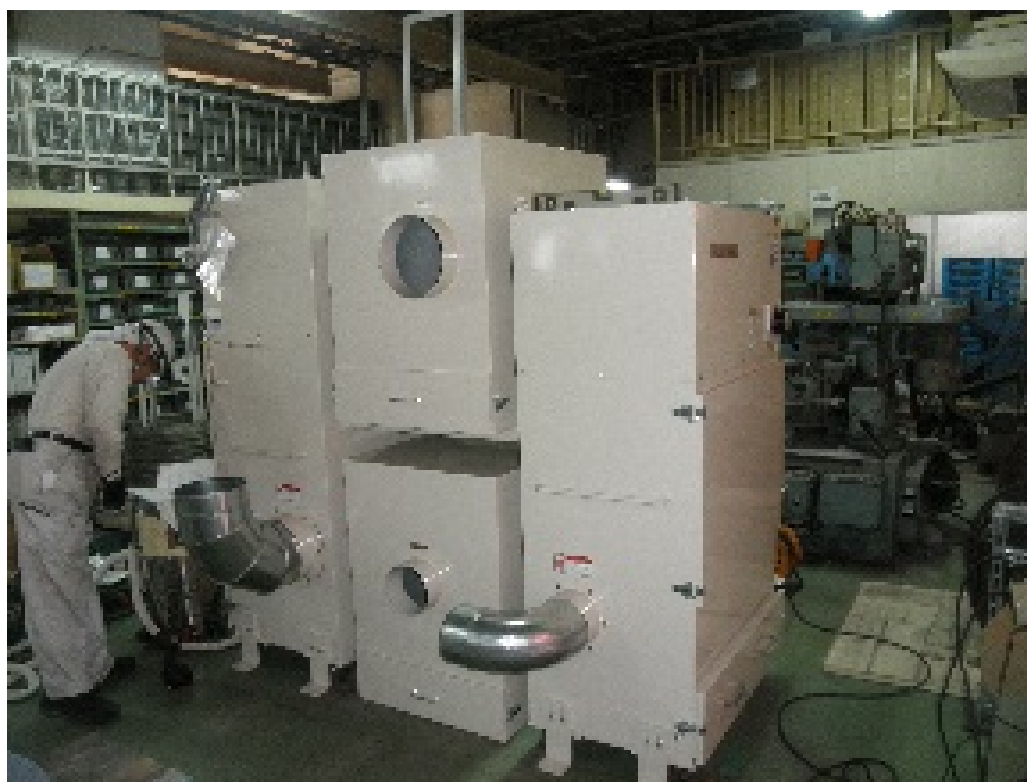
集塵機2台とスパッターボックス2台は立体的に組み合わせ設置スペースを最小とする

- ①既設の集塵機の設置場所では、撤去も新設も出来ない為作業場のレイアウトをユーザー殿と検討を重ね作業場内に集塵機を設置し2台の集塵機で対応。
- ②スペースを極力最小とする必要性から、集塵機とスパッターボックスの配置を検討。スパッターボックスを重ねて配置。
- ③各研磨機は、集中式とし配管施工を行う。
